DOCUMENTOS DE PROYECTOS

Análisis retrospectivo de las inundaciones: lecciones y recomendaciones

Argentina

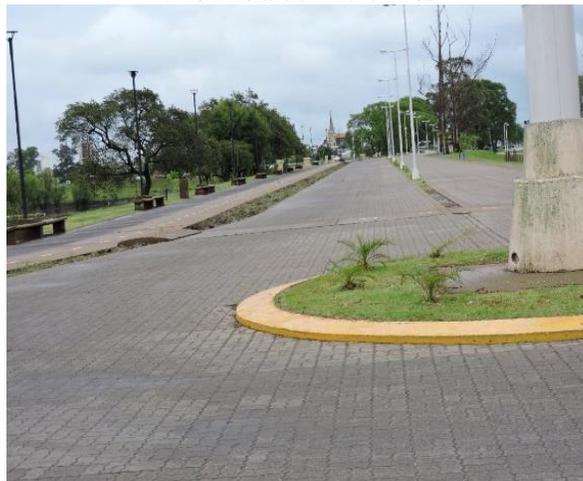
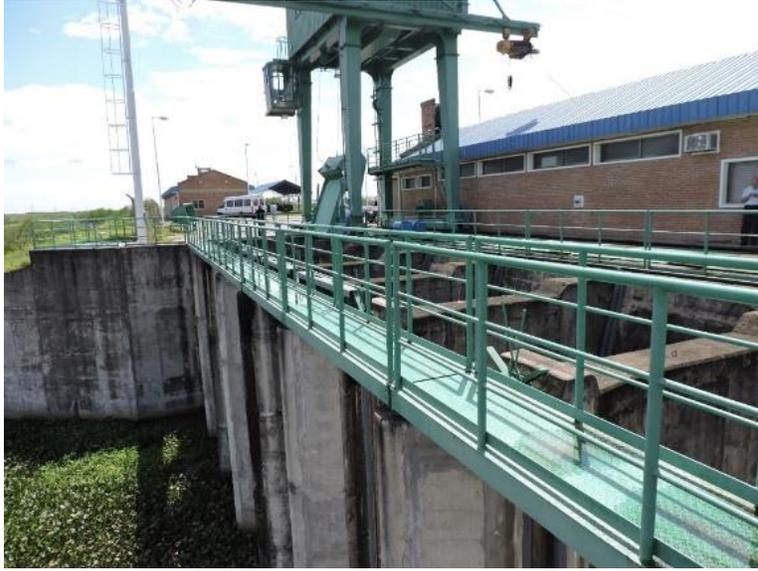
Gráfico 19
Construcción de costaneras.
Provincia de Entre Ríos

Gráfico 20
Estación de Bombeo. Provincia de Chaco

Se puede decir, de manera generalizada, que las provincias han centrado todos los esfuerzos en las medidas estructurales como: a) sistema de defensa por desborde de ríos, b) sistema de bombeo por inundación interna, y, c) construcción de vías costaneras como protección ante desborde de ríos con obras para el control de erosión (ver Gráficos 19 y 20).

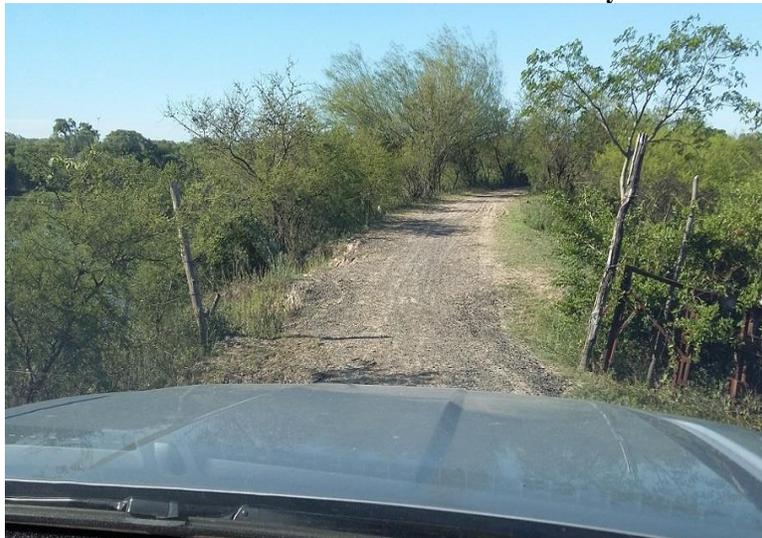
Gráfico 21
Vista del estado del coronamiento, Laderas húmeda y seca.
Sector Sur- SurOeste de la defensa de Goya

Si bien estos sistemas han cumplido su función en las últimas inundaciones, presentan el problema de falta de mantenimiento adecuado y, en varios casos, los cortes de suministro eléctrico durante las fuertes lluvias, con riesgo de provocar inundaciones por acumulación de las aguas de drenajes en el interior de la ciudad, ver gráficos (21, 22, 23 y 24).

Los problemas de mantenimiento se manifiestan tanto en los sistemas de bombeo como en la conservación adecuada de las laderas húmedas y secas de los terraplenes (libres de vegetación) y de los muros (libre de erosiones).

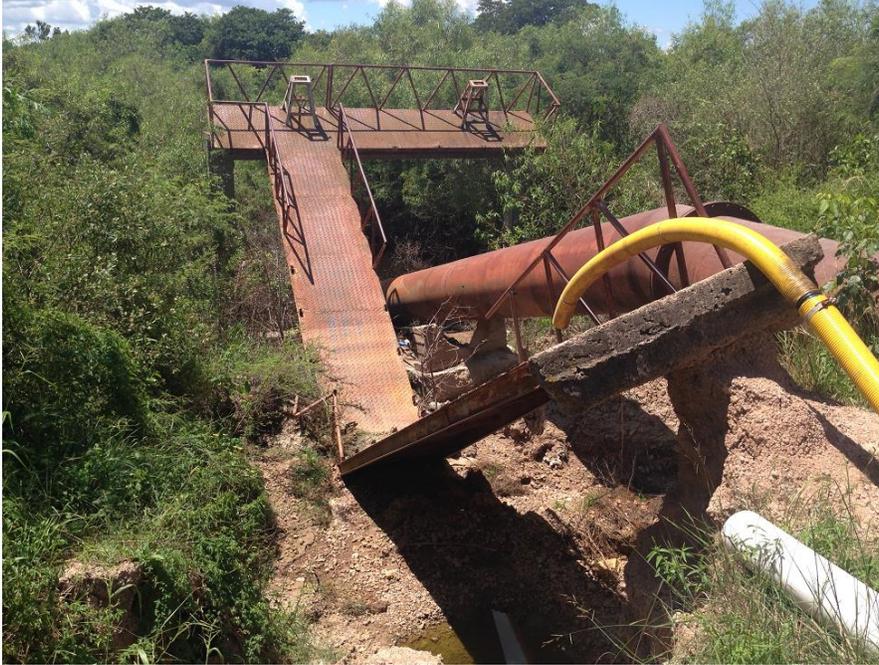
Gráfico 22
Estado del sistema de bombeo y compuertas. Defensa de Las Palmas. Provincia de Chaco

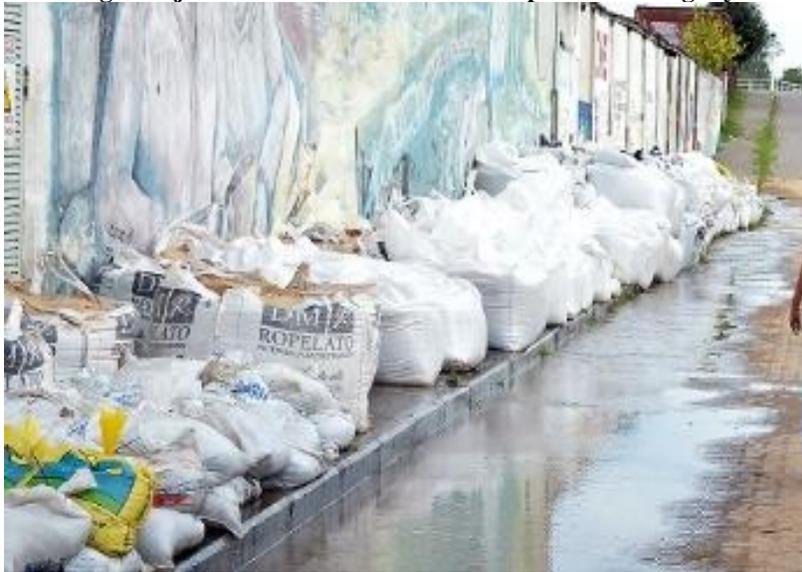
Gráfico 23
Filtración de agua bajo el muro de defensa de Concepción del Uruguay - Entre Ríos

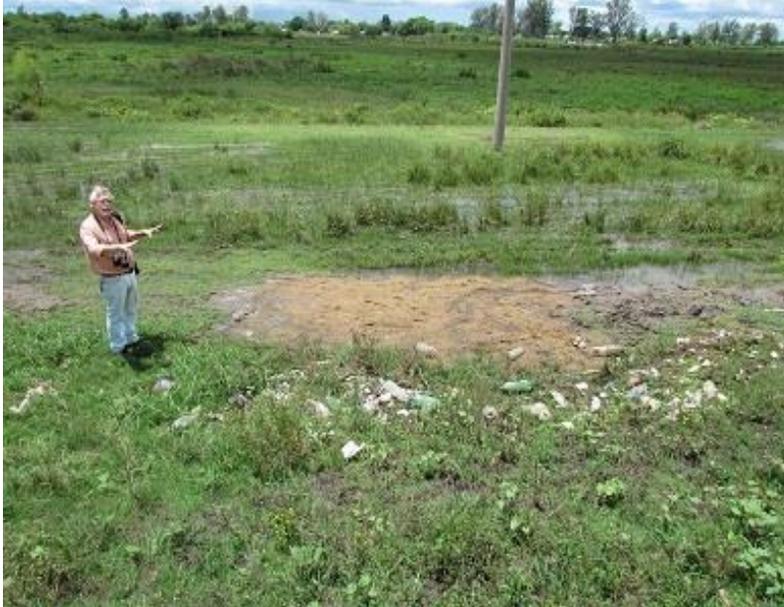
Gráfico 24
Filtraciones en la ladera seca. Defensa de Concordia. Entre Ríos
